# Säätytalon sukkakilpailu

## Inspiraatiokuvia

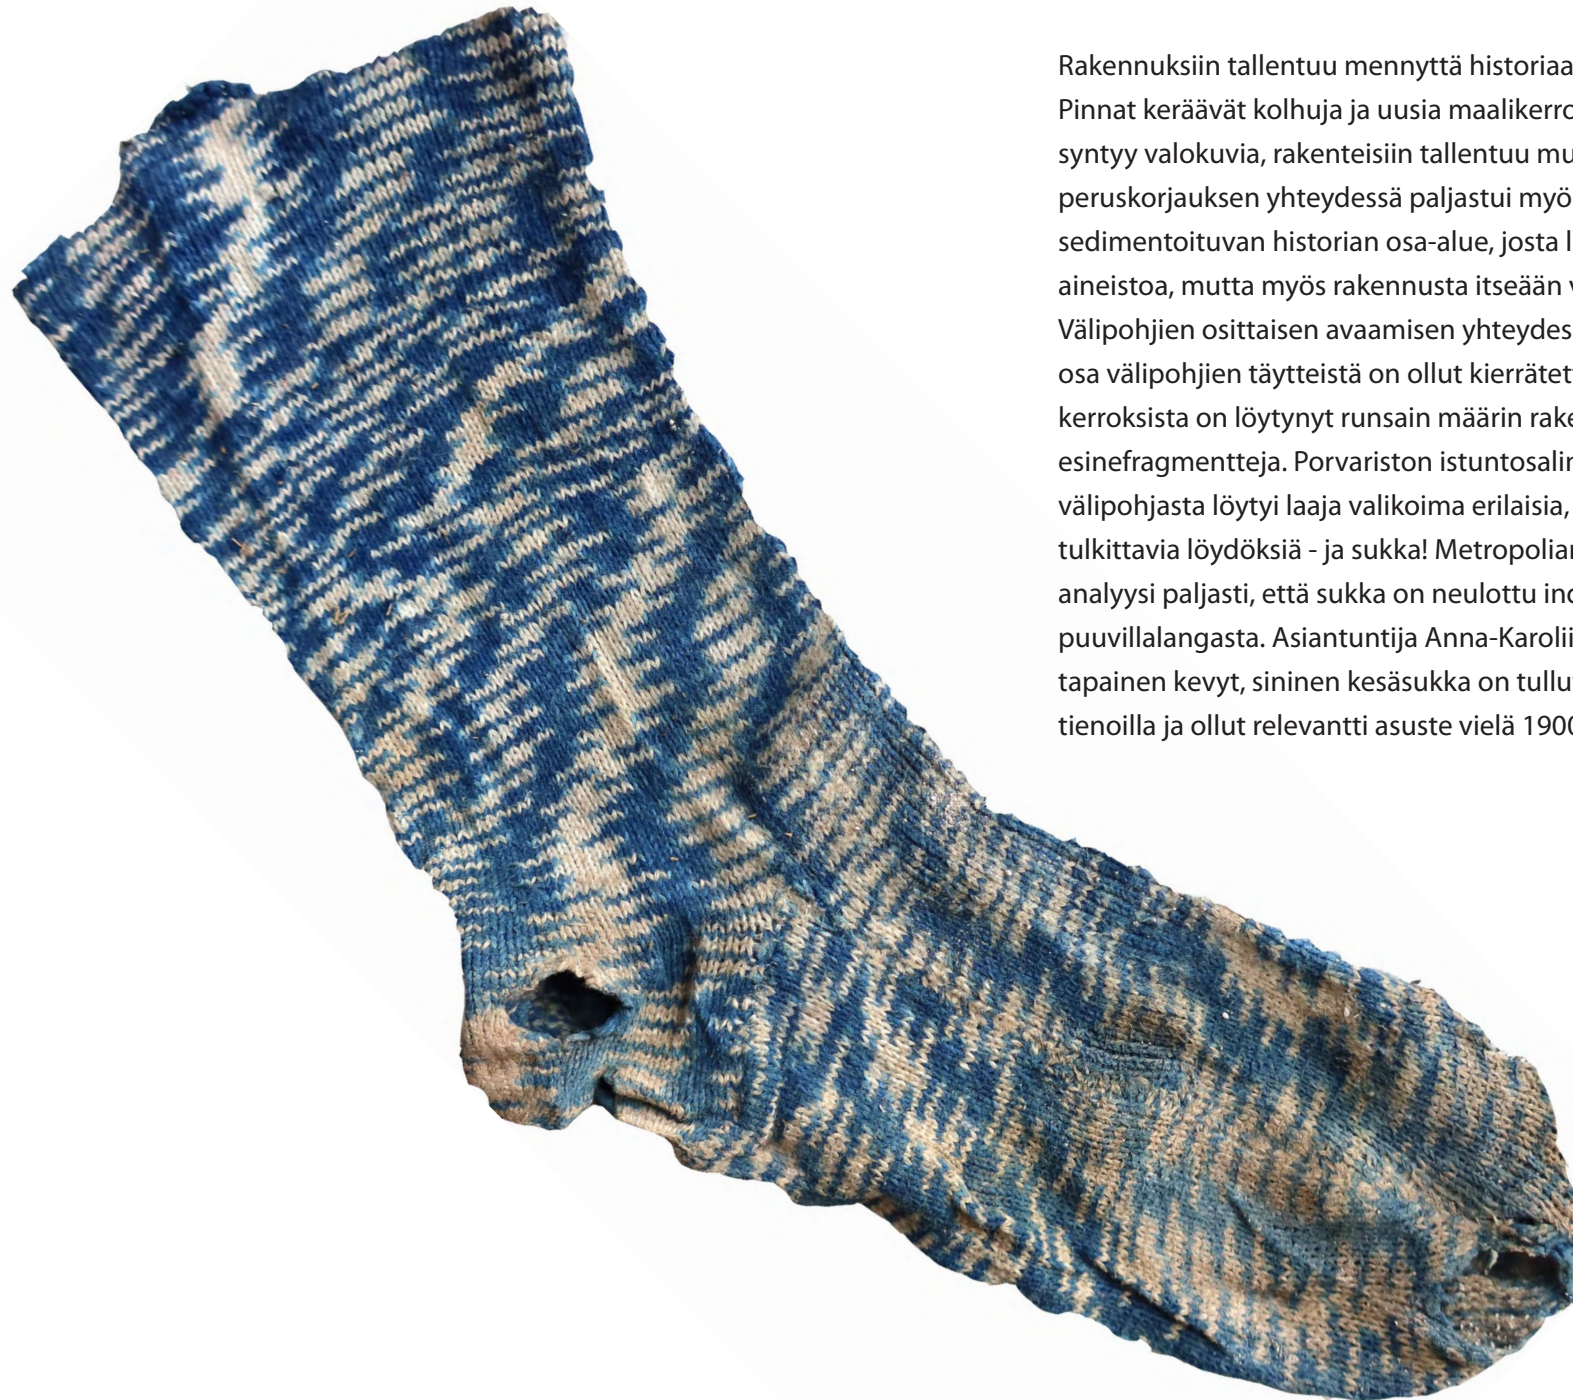
Rakennuksiin tallentuu mennyttä historiaa monella tavalla. Pinnat keräävät kolhuja ja uusia maalikerroksia, tapahtumista syntyy valokuvia, rakenteisiin tallentuu muutoksia. Säätytalon peruskorjauksen yhteydessä paljastui myös erityinen sedimentoituvan historian osa-alue, josta löytyi rakennusaikaista aineistoa, mutta myös rakennusta itseään vanhempaa esineistöä. Välipohjien osittaisen avaamisen yhteydessä kävi ilmi, että ainakin osa välipohjien täytteistä on ollut kierrätettyä ainesta ja näistä kerroksista on löytynyt runsain määrin rakennusta vanhempia esinefragmenteja. Porvariston istuntosalina toimineen salin 220 välipohjasta löytyi laaja valikoima erilaisia, lähinnä rakennusaikaisiksi tulkittavia löydöksiä - ja sukka! Metropolian konservointilaboratorion analyysi paljasti, että sukka on neulottu indigolla värjätystä puuvillalangasta. Asiantuntija Anna-Karoliina Tetrin mukaan tämän tapainen kevyt, sininen kesäsukka on tullut muotiin 1850-luvun tienoilla ja ollut relevantti asuste vielä 1900-luvun alussa!

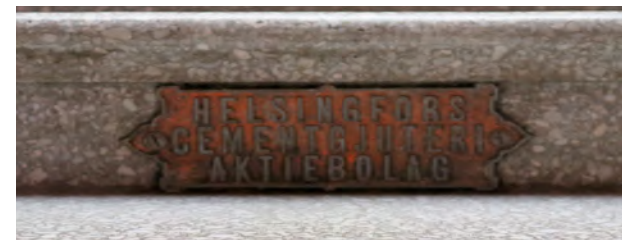
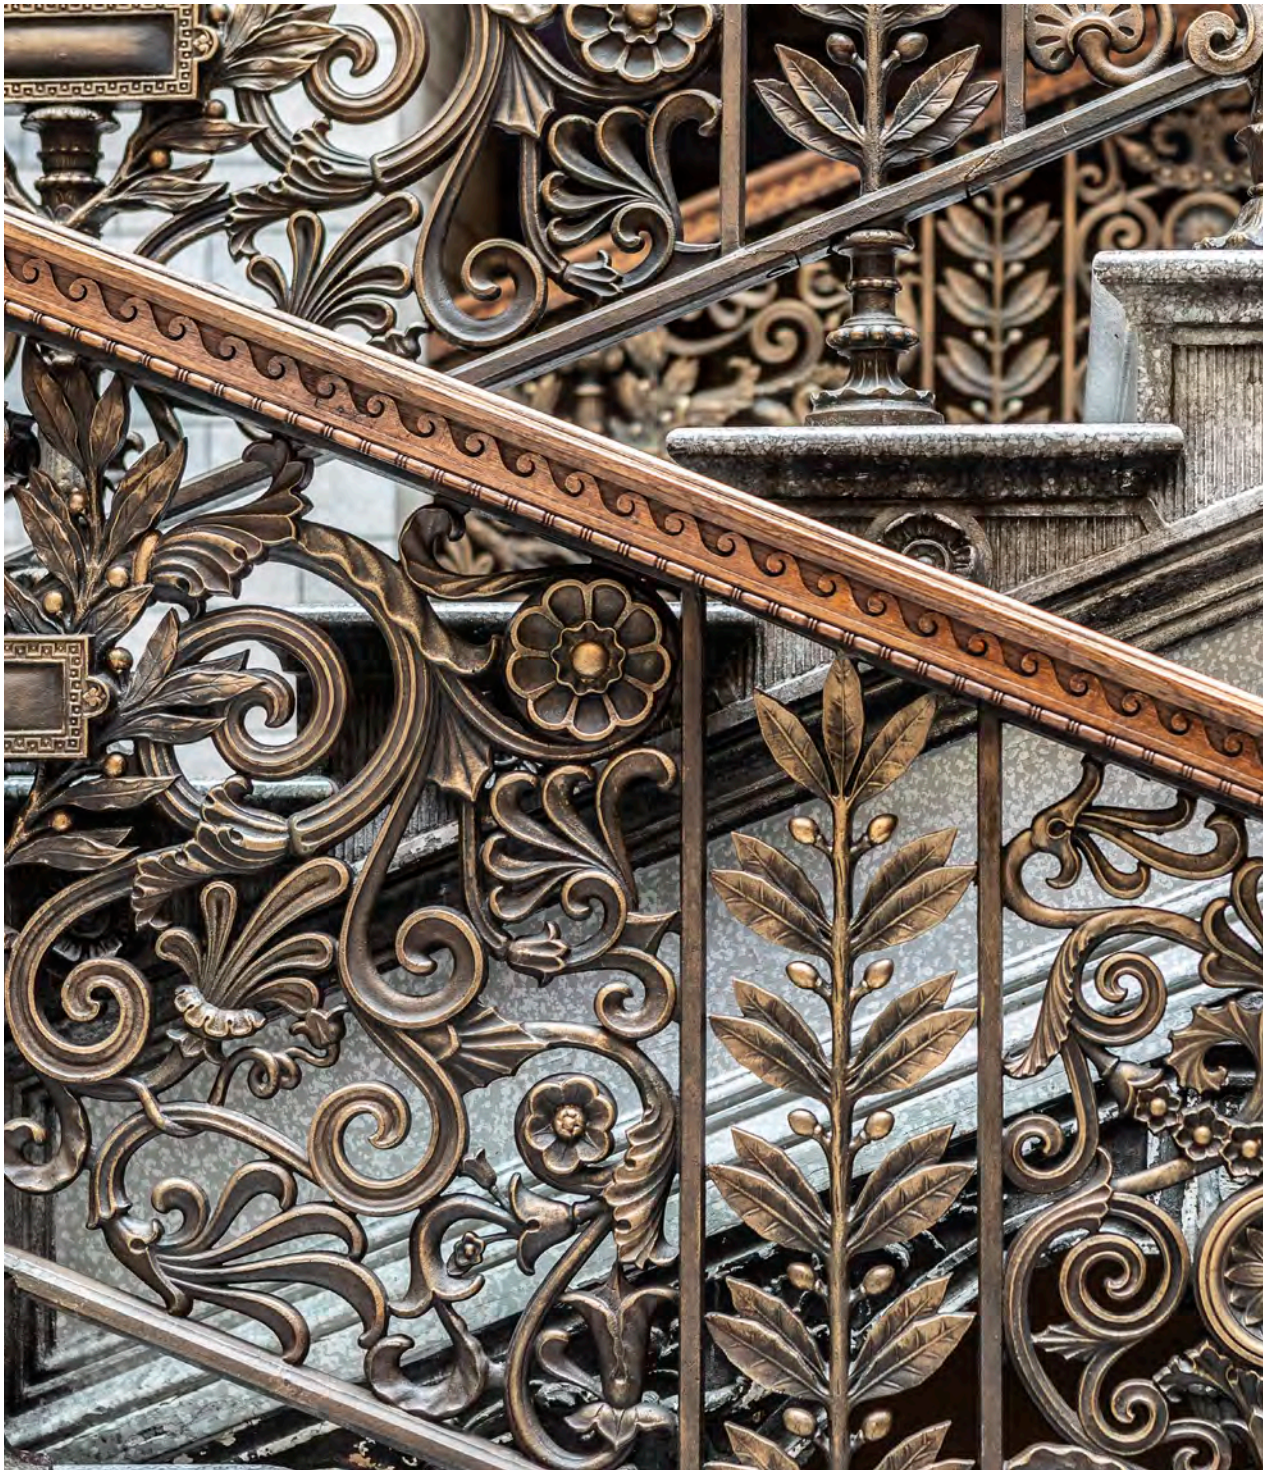
Säätytalon hanke oli vahvasti kansallinen ja arkkitehti Gustaf Nyströmin yksi tavoite materiaaleille oli kotimaisuuden suosiminen. Suunnitteluvaiheessa keskeisen suuren porrasaulan lattiamateriaaliksi oli valittu kalkkikivi, mutta toteutuksen edessä Nyström esitti kotimaisen vaihtoehdon: koristeellisen mosaiikkibetonilaatan. Laatat toimitti hyvinkin paikallinen toimija: Helsingfors cementgjuteri.

Vaikka materiaali on pitkälti paikallista, on koristeaiheisto matkannut kaukaa. Nyströmin ihannoima italialainen renessanssi tarjosi loputtomasti innoitusta. Sen juuret taas ovat syvällä antiikin rikkaassa maaperässä.

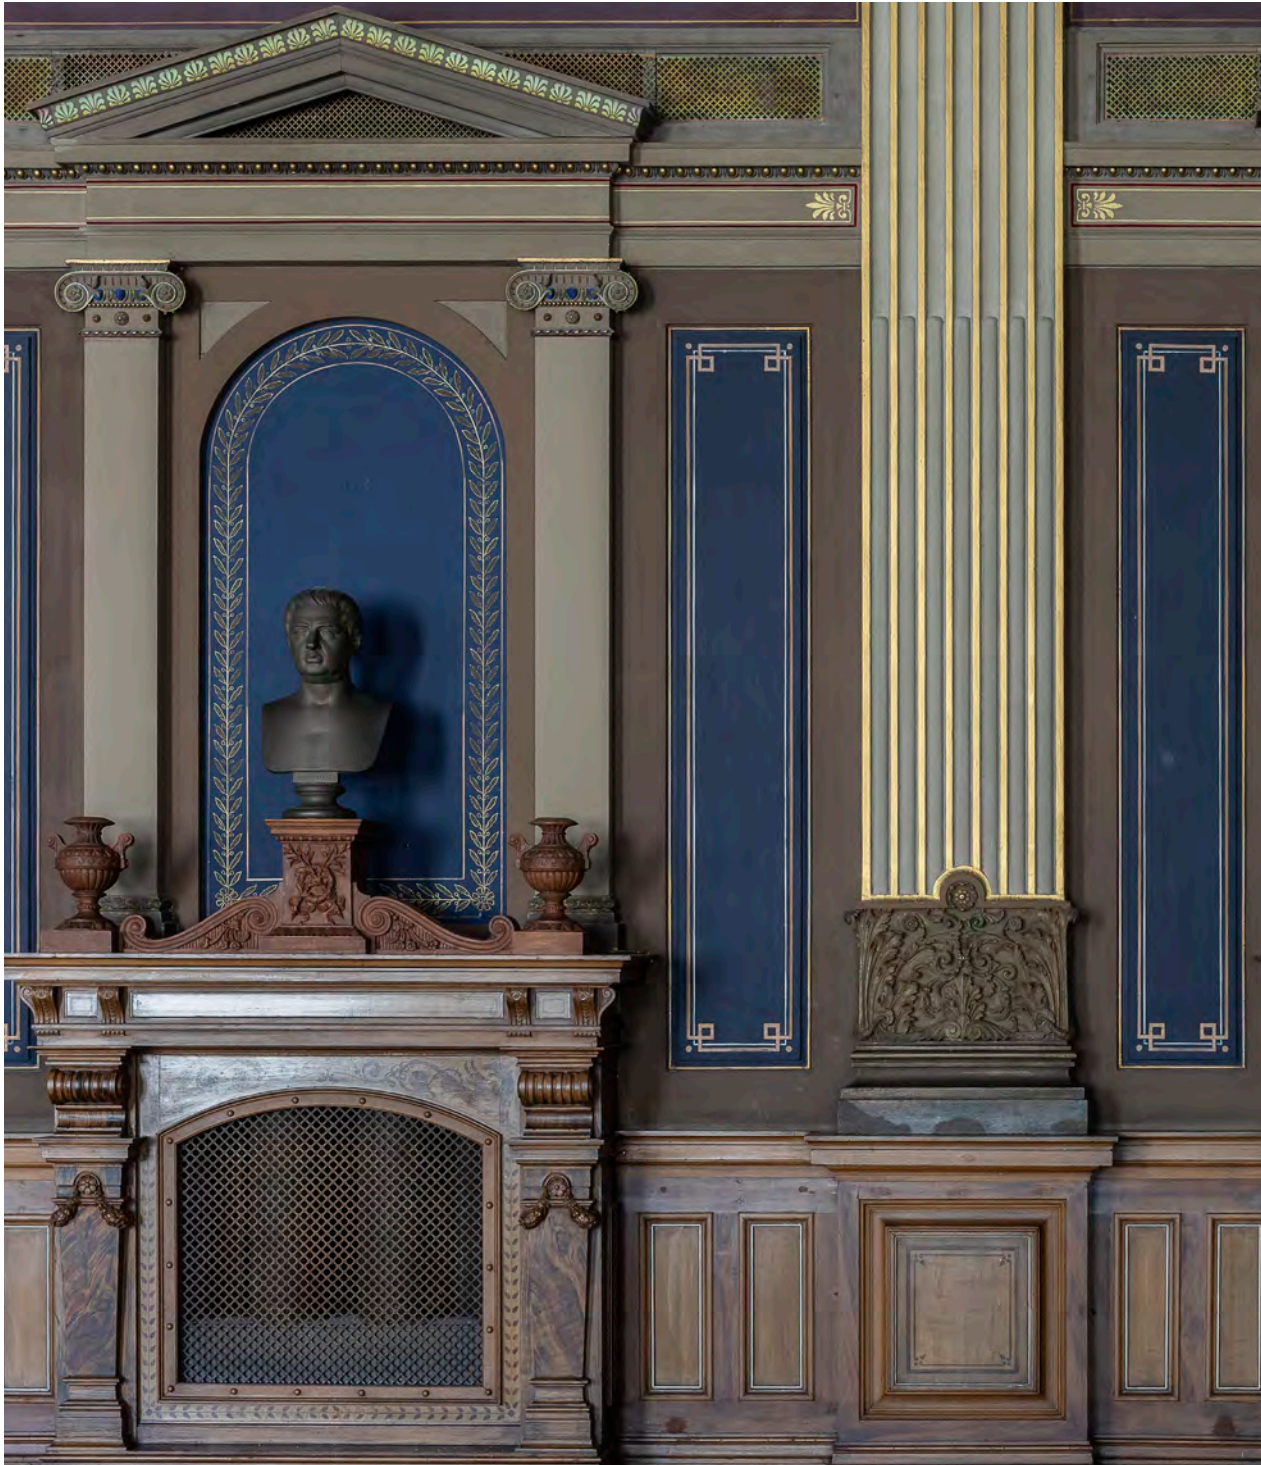
Talonpoikain salin seinien koristemaalaukset edustavat kauniisti suhteutettua, klassista ornamenttiikkaa. Alapaneeli on toteutettu männystä ja ootrattu näyttämään jalommalta puuaineelta. Pilasteri on rapattua tiilirakennetta, mutta sen plastiset koristeet ovat kipsivaluja.

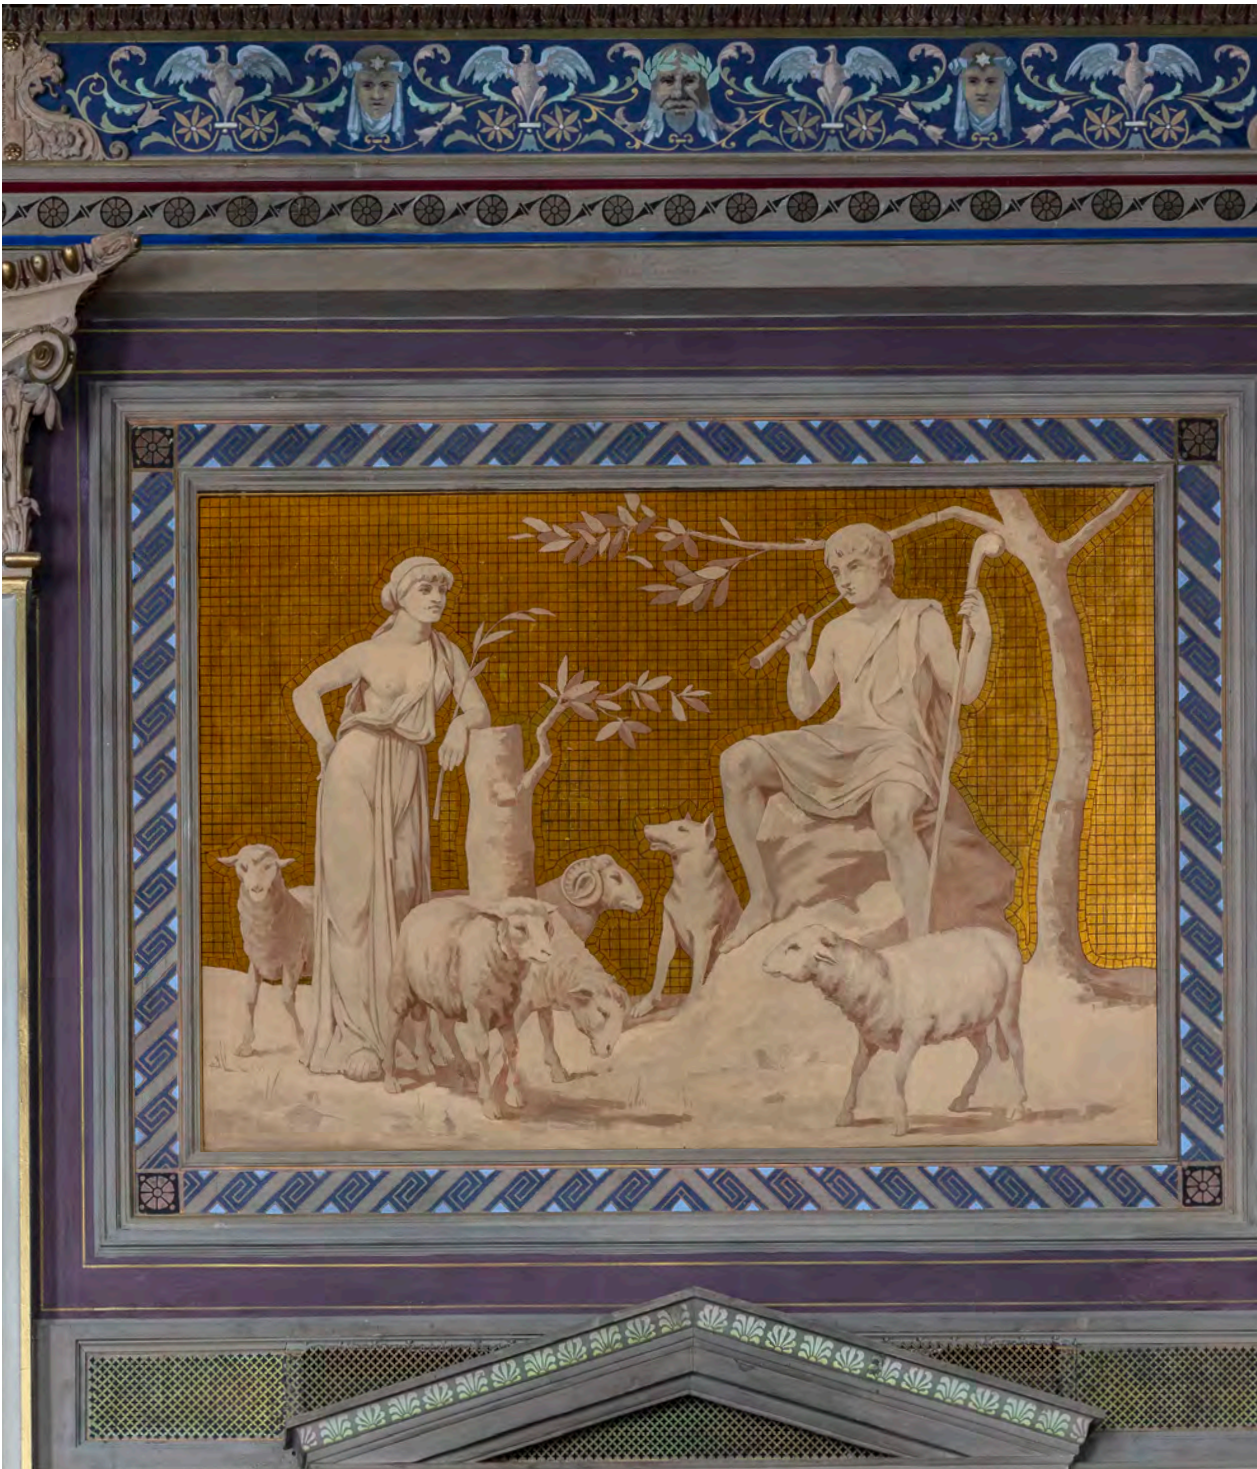
Säätytalon koristemaalauksista vastasi alan nouseva tähti, Salomo Wuorio, yhteistyökumppaniensa kanssa. Ruotsalaistaustainen taiteilija Karl Gustaf Wetterstrand oli yksi Wuorion tärkeistä ammattilaisista. Kahden suuren istuntosalin seinille hän laati erilaisia elinkeinoja kuvaavat harmaasävymaalaukset, eli nk. grisaille-maalaukset, joiden taustana on lehtikullalla toteutettu mosaiikkia jäljittelevä pinta. Talonpoikain salissa maalaukset kuvaavat talonpoikaisia aiheita eli metsästystä, eläintenhoitoa, kalastusta ja maanviljelystä.

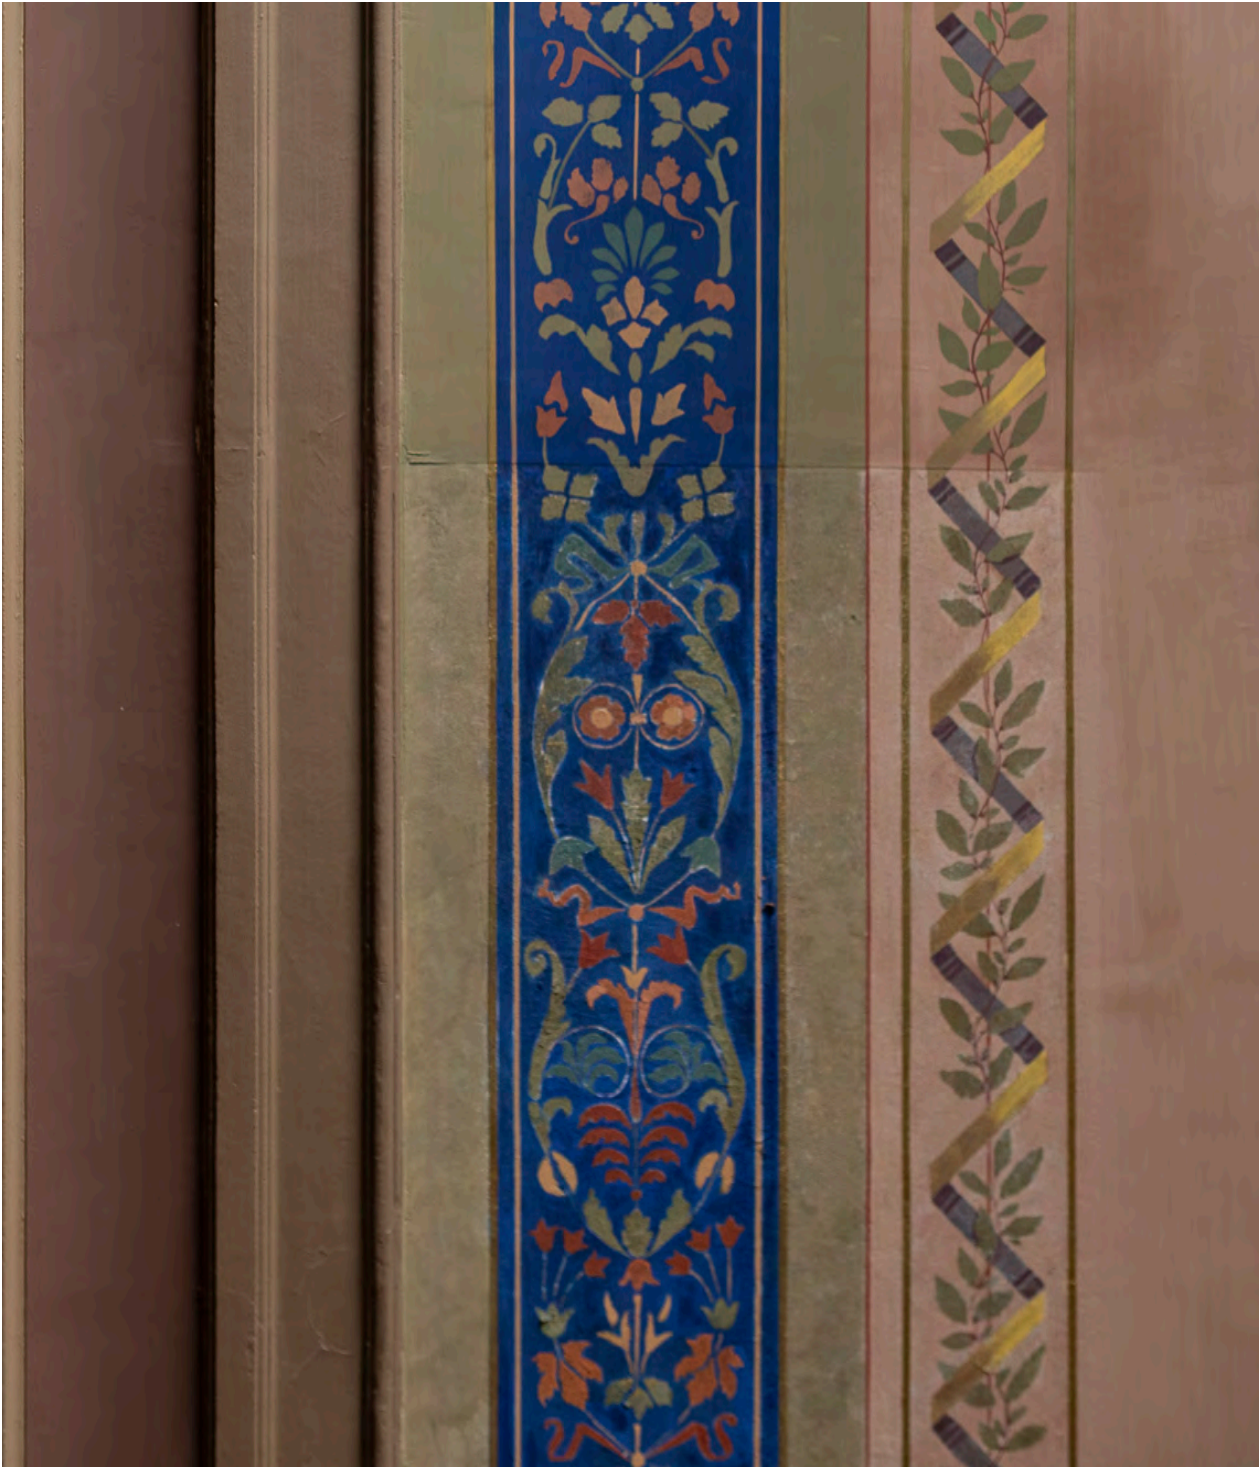
Värimaailmaltaan Säätötalon ensimmäinen, 1891 valmistunut vaihe on ollut hyvin rikas ja kokonaisvaikutelma pehmeä. Arkkitehtuurin ääneenlausuttuna tavoitteena on ollut hyvien tunnelmien muodostaminen. Kuvan alaosassa on alkuperäistä, retusoitua koristemaalausta, kuvan yläreunassa on 1991 valmistuneen peruskorjauksen yhteydessä toteutettua taidokasta rekonstruktiota.

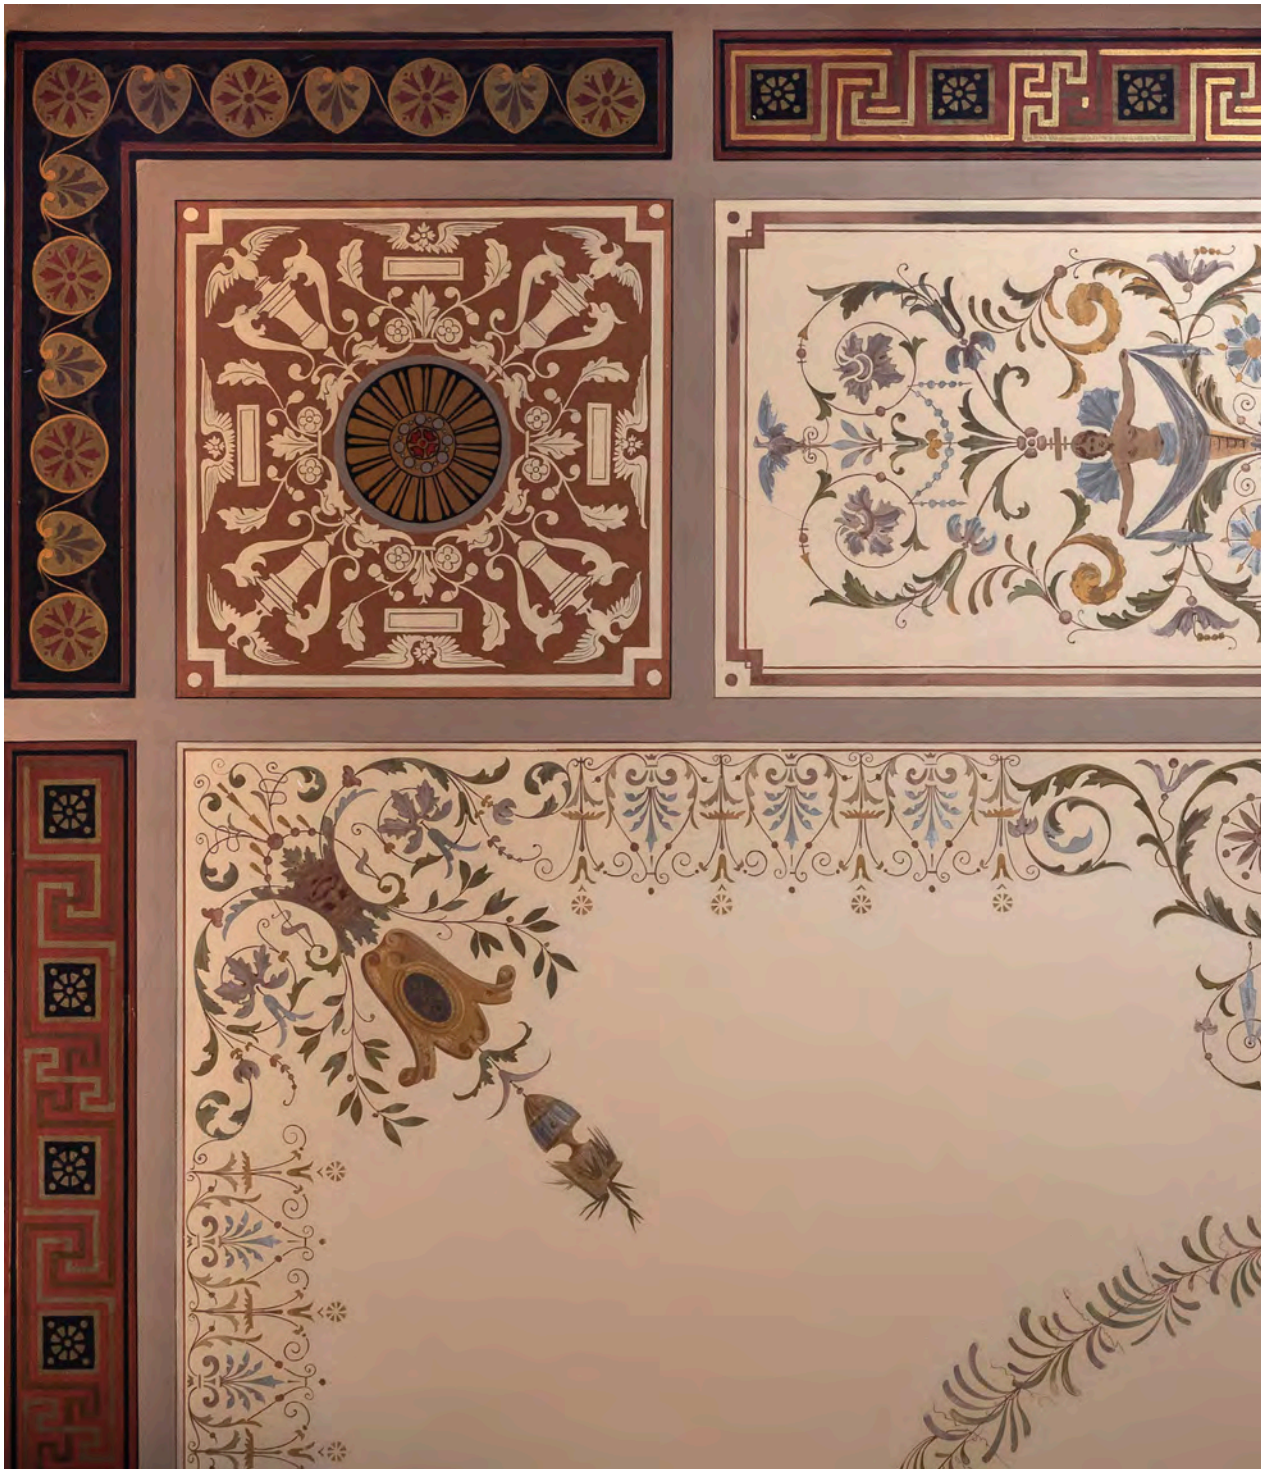
Osassa huoneista alkuperäinen nk. groteski-aiheinen kattomaalaus on säilynyt autenttisenä pintana. Koristemaalauksen kehys, nurkkien geometrisemmät aiheet ja kuvioden suuret linjat on toteutettu pienipiirteisillä sabloneilla. Keskialueen herkäät köynnökset, niihin uppoavat ihmishahmot ja muut olennot on täydennetty varmalla kädellä, vapaaasti maalaten. Koristemaalarit käyttivät apunaan erilaisia mallikirjoja tai jopa ostettuja sabloneita ja saman tyyppisiä tai jopa identtisiä koristeaiheita löytyy useista aikakauden rakennuksista. Suomen arkkitehtuurin historiassa Säätöalon koristemaalailman runsaudelle löytyy vain harvoja vertailukohtia.

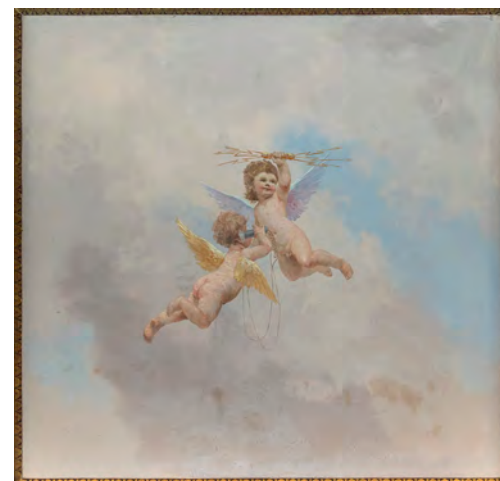
Porvarien ja talonpoikain salien katoissa liihottelee reipas puttojen jengi, joka esittelee yhteiskunnan erilaisia inhimillisiä toimintoja teknisten innovaatioiden, elinkeinojen, lainsäädännön ja kommunikaation kautta. Näiden maalausten pitäminen katossa on osoittautunut haastavaksi. Rappauksen päälle tehdyt öljymaalaukset hilseilevät pahasti. Maalauksia on konservoitu usean vuoden ajan, mutta lyhyet työjaksot talon kesätaucojen aikana eivät ole mahdollistaneet pitkäjänteistä tutkimusta. Nyt peruskorjauksen yhteydessä on voitu todeta, että rappauksen silotukseen alun perin käytetyn tasoitteen rakenne on 130 vuoden aikana haurastunut. Maalausten irtoamia kiinnitetään nyt kattavasti, mutta on todennäköistä, että pohjan haurastuminen etenee ja irtoamia tulee vastaisuudessakin.

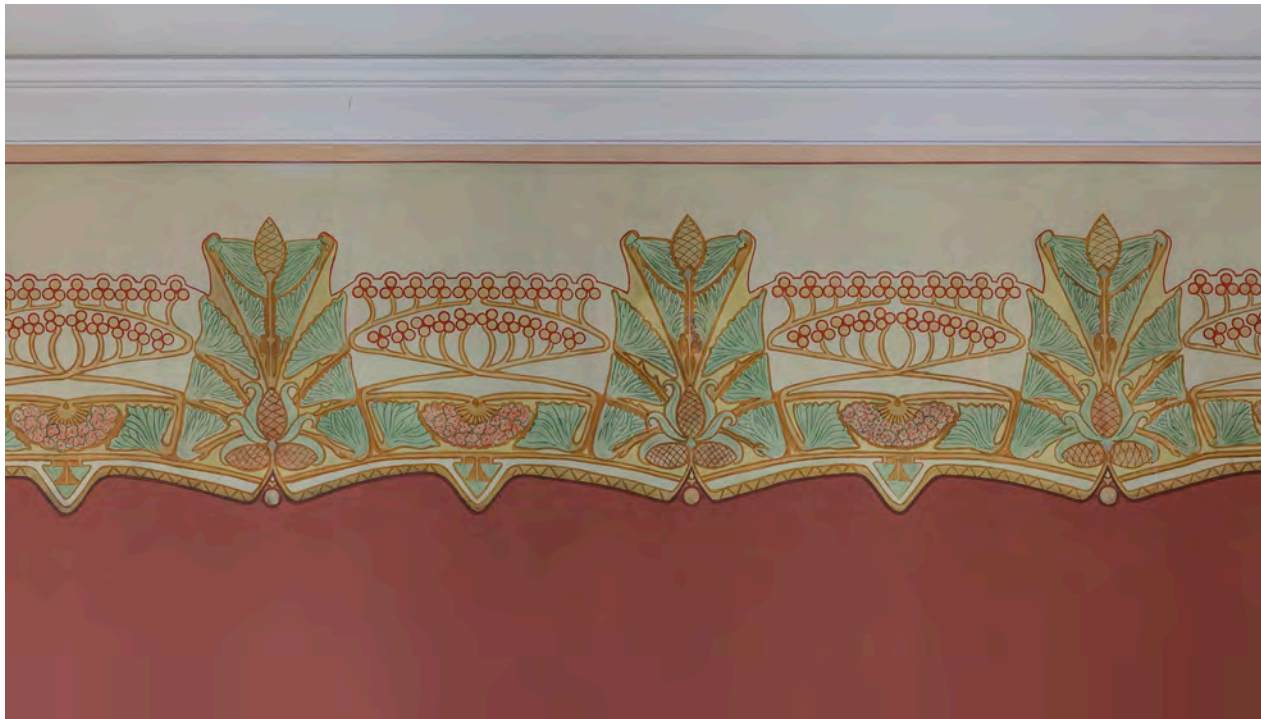
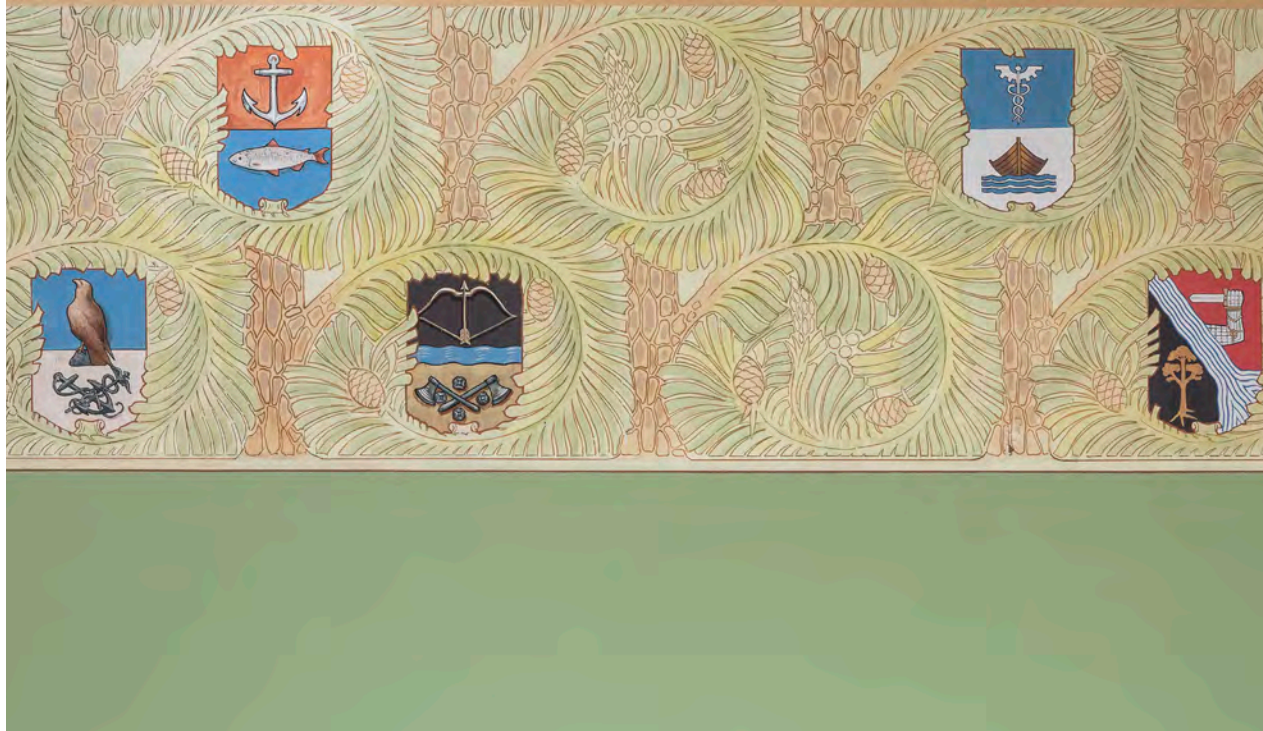
Vuoden 1900 tienoilla ja muutama vuosi sen jälkeen osaan pienemmistä kokoushuoneista tehtiin seinien huoltomaalausta. Kymmenen vuoden aikana poliittinen tilanne ja arkkitehtuurin tyyli oli muuttunut. Kansallisia aiheita ja heleitä värejä pidettiin kiinnostavampina ja ajankohtaisempina kuin antiikin ja renessanssin tummahkot, tunnelmalliset tulkinnat. Venäläisen esivallan sorto nosti esiin kansallista itsetuntoa ja omaleimaisuuden tarvetta. Suunnittelijana toimi edelleen rakennuksen alkuperäinen suunnittelija, monitaitoinen ja ajassa elävä arkkitehti Gustaf Nyström.

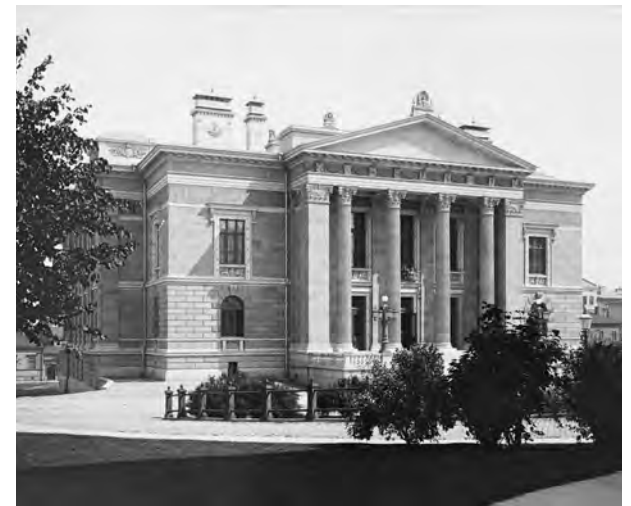
Kuva noin 1890, Ståhlberg. Helsingin kaupunginmuseo.

Ensimmäisessä väriarussaan Säätytalon kaikki keskeiset julkisivupinnat oli kalkattu, mutta ei suinkaan yksivärisen sileiksi, vaan punaista hiekkakiveä ja vaaleaa marmoria imitoiviksi eloisiksi pinnoiksi. Peruskorjauksessa vuosien 2023-2025 aikana julkisivukunnostuksessa päädyttiin käyttämään tätä ensimmäistä asua valitun värimaailman esikuvana. Kalkkimaalilla tehtävän imitointimaalauksen yhtenä haasteena on maalityypin voimakas vaaleneminen ja peittokyvyn voimistuminen sen kuivuessa. Imitointityön tuloksen näkee siis vasta, kun pinta on kuivunut.
